**Evaluasi Struktur Perkerasan Jalan Menggunakan Metode *Pavement Condition Index (Pci)*
Pada Jalan Ruas Basuki Rahmad - Pemuda (Jl. Argopuro) Kabupaten Situbondo
Evaluation Of Road Pavement Structure Using The Pavement Condition Index (Pci)
*Method On Roads Basuki Rahmad - Pemuda (Jl. Argopuro) Situbondo District***

Nova Triutami¹, Irawati², Adhitya Surya Manggala³

¹Mahasiswa Program Studi Teknik Sipil, Fakultas Teknik, Universitas Muhammadiyah Jember

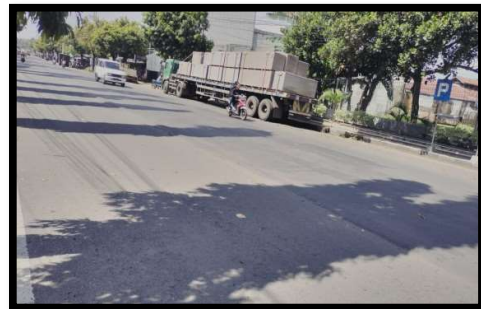
Gambar 3 Lokasi Penelitian
Sumber: Dokumentasi TA, 2023

Gambar 3 Mengingat jalan ruas Basuki Rahmad - Pemuda (Jl. Argopuro) merupakan jalur utama menuju titik perekonomian dan merupakan jalan lingkaran luar kabupaten Situbondo, maka jalan ini banyak dilintasi oleh kendaraan besar dengan muatan yang tidak

ringan. Selain itu struktur jalan yang ada diharapkan dapat menopang beban kendaraan yang melintas di atasnya. Tidak heran jika pada lokasi penelitian terdapat banyak kerusakan yang disebabkan oleh kendaraan besar. Kerusakan yang banyak terjadi pada jalan ruas ini adalah tipe kerusakan *bleeding* (kegemukan) dan beberapa kerusakan lain. Untuk itu perlu dilakukannya evaluasi struktur perkerasan jalan agar didapatkan perencanaan struktur perkerasan jalan yang sesuai dengan perkembangan transportasi dan kebutuhan masyarakat disekitar wilayah tersebut.

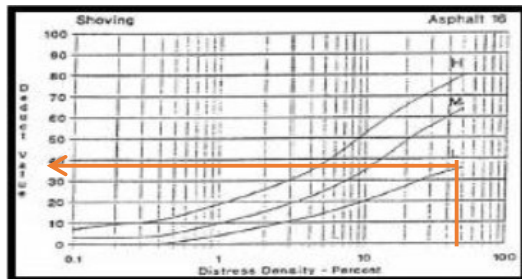
$$\text{Sungkur} = \frac{260}{690} \times 100 = 52.17\%$$

Gambar 7 Kerusakan sungkur
 sumber: Pengolahan Data, 2023

Jenis kerusakan	Tingkat kerusakan	Nilai kerapatan	Nilai pengurangan
Retak kulit buaya	low	28.99%	47
Tambalan	low	0.72%	2
Sungkur	low	52.17%	38
Jumlah			85

Secara geometris jalan berada pada simpang tiga dengan elevasi yang sedikit naik. Saluran drainase yang kurang efektif mengalirkan air dari jalan membuat badan jalan sering tergenang. Selain itu terdapat rambu lalu lintas belok kiri langsung, sehingga kendaraan melaju dengan kecepatan konstan yang akan menambah beban rem pada saat belok, seringnya terjadi pengereman ini yang menyebabkan segmen jalan mengalami kerusakan sungkur.
